Trabajo Final

**Sustentabilidad del Uso de Suelo.
Campus Universidad Católica de
Córdoba.**

Julio 2015

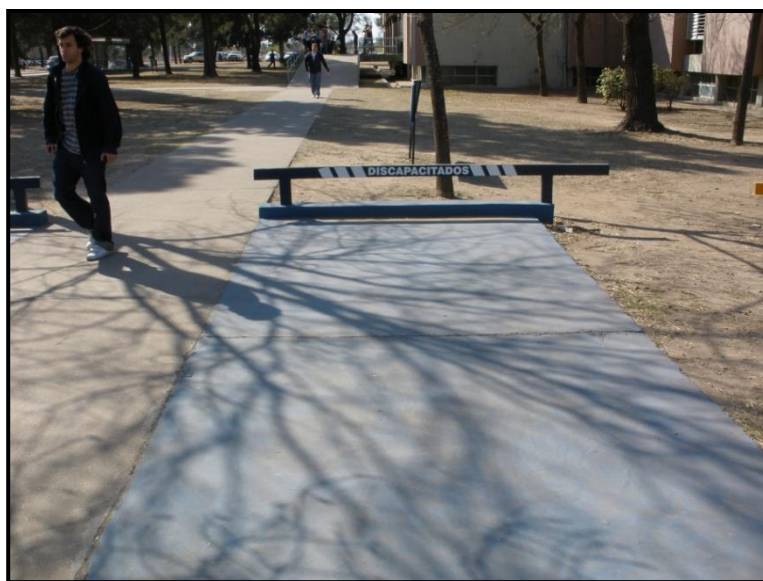
Cabe destacar que en el último año, a raíz de un interesante planteo por parte de alumnos discapacitados, usuarios de sillas de ruedas manuales, se ejecutaron diferentes obras en beneficio de la circulación de ellos. Se realizaron rampas y estacionamientos especiales en el acceso a cada una de las facultades del Campus, como también baños exclusivos y adaptados para los mismos.

Figura IX.7-1: Estacionamiento para discapacitados.

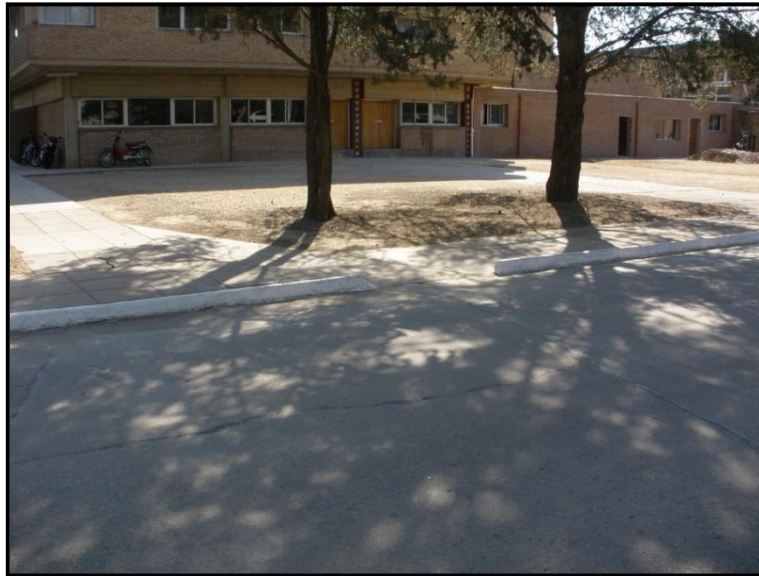
Figura IX.7-2: Rampas bien resueltas.

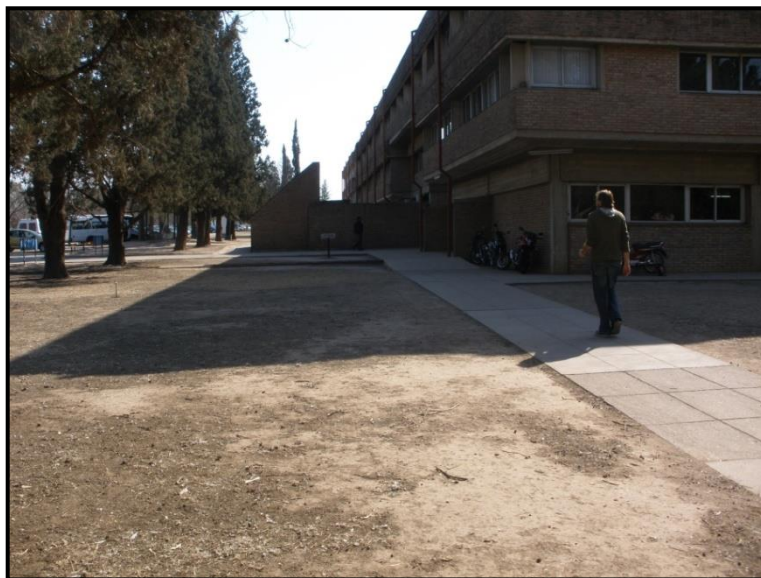
Figura IX.7-3: Veredas. Buen diseño y estado.

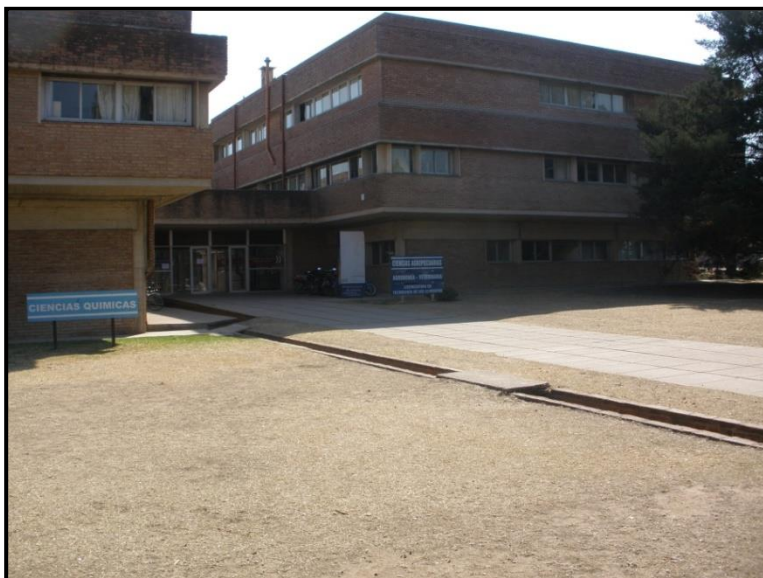
Figura IX.7-4: Acceso a facultad apropiado.
